# Werkstatttagebuch

## Wartungs- und Reparaturbericht

Steiger 11/55 PS

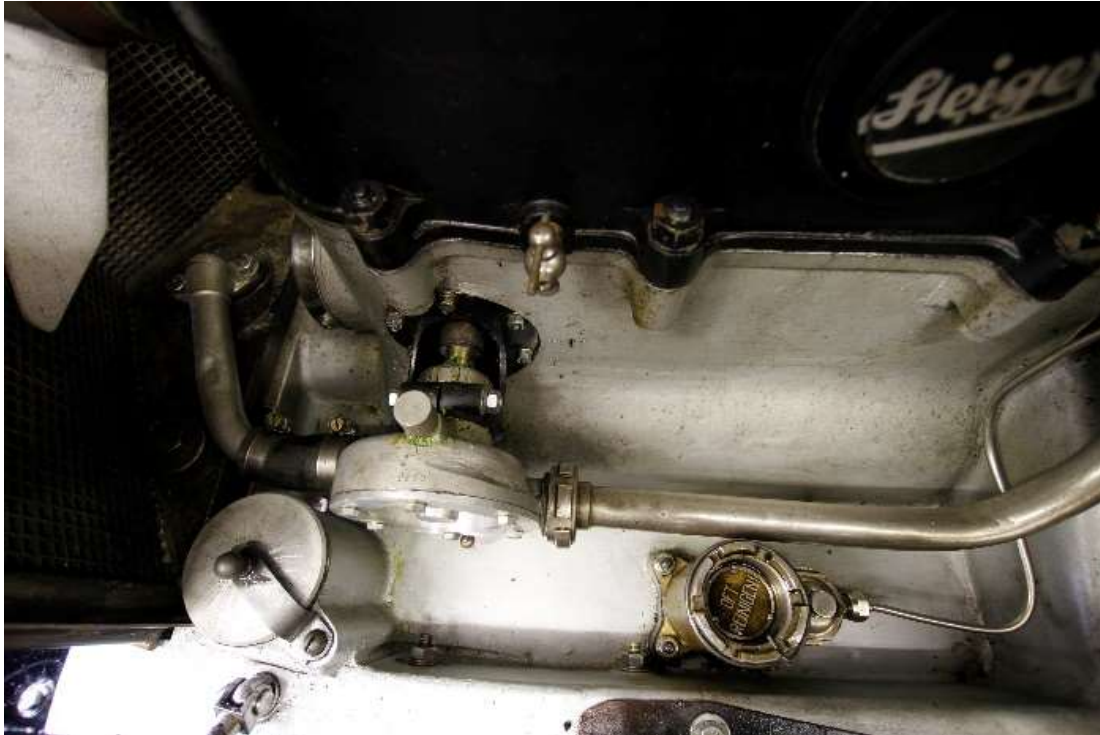
Im Ölsieb waren wenige magnetische und nicht magnetische Metallpartikel festzustellen. Die Metallpartikel wurden gesichert.

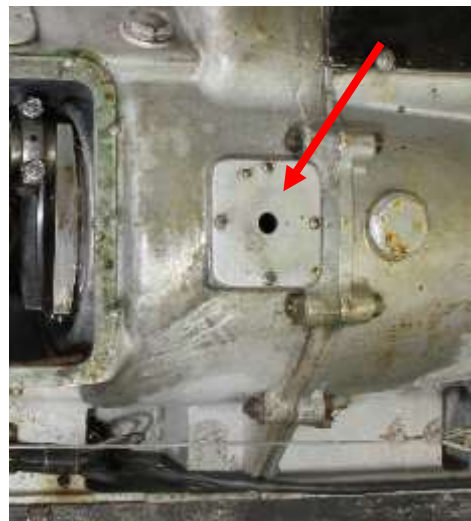
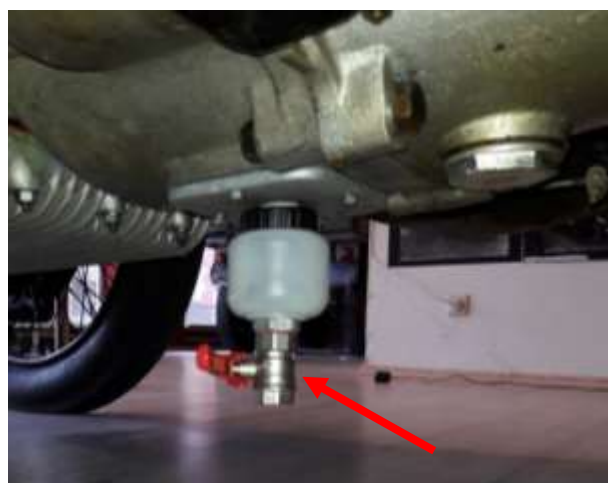
#### **2.3.1 Ölaustrittsöffnung**

An der Unterseite der Kupplungsglocke befindet sich ein rechteckiger Deckel mit einer zentralen Bohrung von ca. 18 mm. An dieser Öffnung soll das Restöl welches über das Kurbelwellenlager austritt, nach Außen abgeleitet werden.

Laut Ersatzteilliste wurde die Bohrung mittels einer Blechabdeckung gegen eindringenden Schmutz gesichert. An dieser Öffnung kann bei Beginn der Fahrt eine größere Menge Öl austreten (Umweltschäden). Um dies zu verhindern, wurde ein Auffangbehälter mit einem Ablaufhahn montiert. Vor Antritt der Fahrt bzw. nach mehreren Kilometern ist der Behälter zu kontrollieren und ggf. kann das Öl in ein geeignetes Gefäß aufgefangen werden.

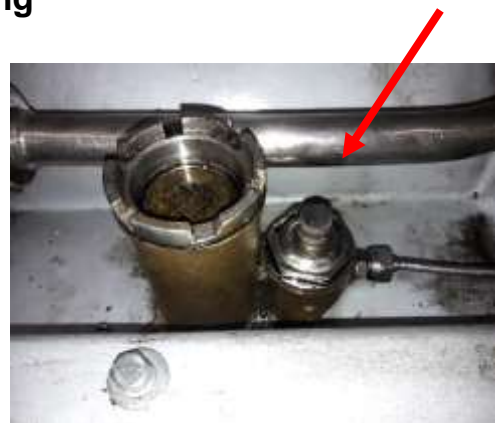
Am Ausgang des Ölfilters auf der linken Motorenseite befindet sich ein sogenanntes Überdruckventil. An diesem Ventil kann der Öldruck für die Nockenwelle und Ventiltrieb eingestellt werden.

Der Öldruckregler / Überdruckventil wurde geöffnet und auf eventuelle Schäden oder Verschleiß kontrolliert.

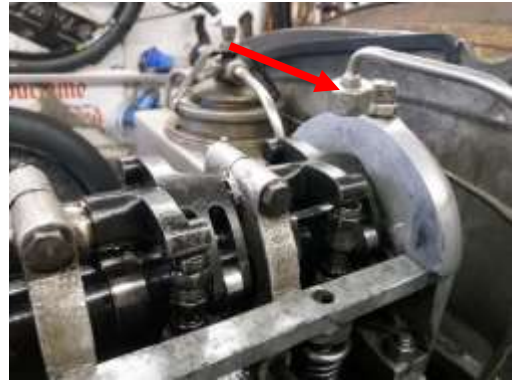
Im Archivbestand wird eine neue Ventilverschraubung mit Feder festgestellt. Die Feder wurde wie folgt vermessen:

Durchmesser 14 mm, Materialstärke 1,1 mm, Gesamtlänge 31 mm, Windungen 9

1 mm	45 Gramm
2 mm	105 Gramm
5 mm	290 Gramm
8 mm	500 Gramm
10 mm	633 Gramm
15 mm	966 Gramm
20 mm	1340 Gramm

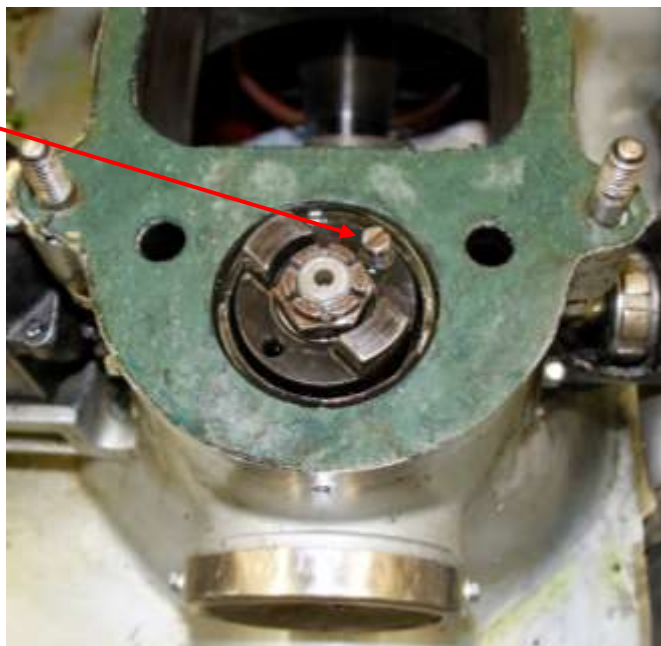
An der Königswelle wurde nun ein Zusatzzapfen sichtbar, welcher verhindern soll, dass die Königswelle versetzt zusammengebaut wird. Die Zapfenschraube ist fast ganz eingedreht und oben angeschliffen. Beim Einbau ist darauf zu achten, dass der Zapfen nach oben Luft hat und nicht vertikal auf die Königswelle drückt.

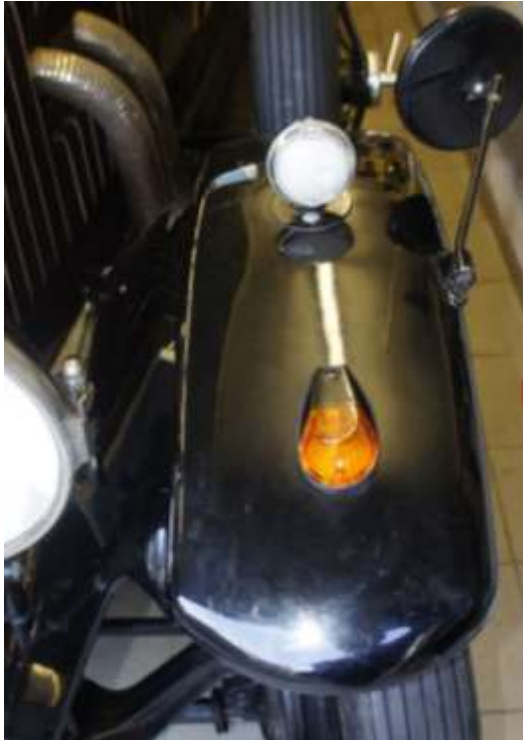
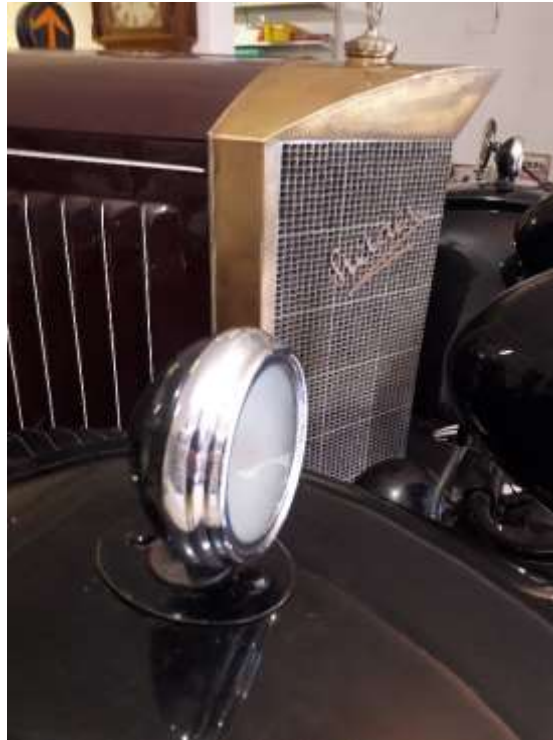
### 3.3 Positionslampen

Am 05.01.2019 wurden die ursprünglichen Positionslampen auf den Kotflügeln durch Bosch L75 Positionslampen getauscht. Das Bild links zeigt die Kotflügelpartie zum Zeitpunkt des Erwerbs, rechts die Ansicht nach dem historischen Umbau.

Die Bosch-Lampen konnten in EBAY erworben werden. Die Lampen werden nun als Blinkleuchten mit orangen 5 Watt Birnen betrieben.

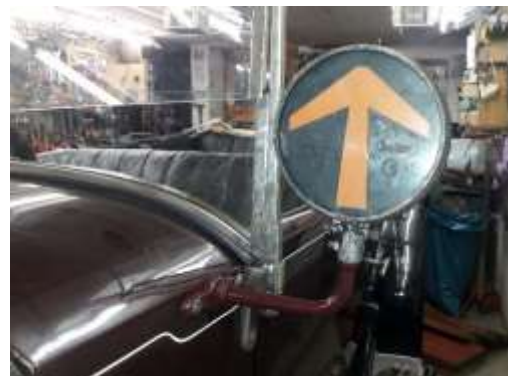
Der Fahrtrichtungsanzeiger befand sich in funktionsfähigem, originalem Zustand. Lediglich die Verkabelung musste ersetzt werden. Die Konsole für den Sockel wurde aus Messing gedreht mit konisch verjüngender Form und um 90° abgewinkelt. Entsprechend der Konsole auf der rechten Seite mit dem HAWAG Suchscheinwerfer.

Der Fahrtrichtungsanzeiger wurde mit einem Zweiwegekippschalter, verdeckt unter dem Armaturenbrett, auf Höhe des Blinker-Schalters verbaut. Der Fahrtrichtungsanzeiger funktioniert nur bei eingeschalteter Zündung.

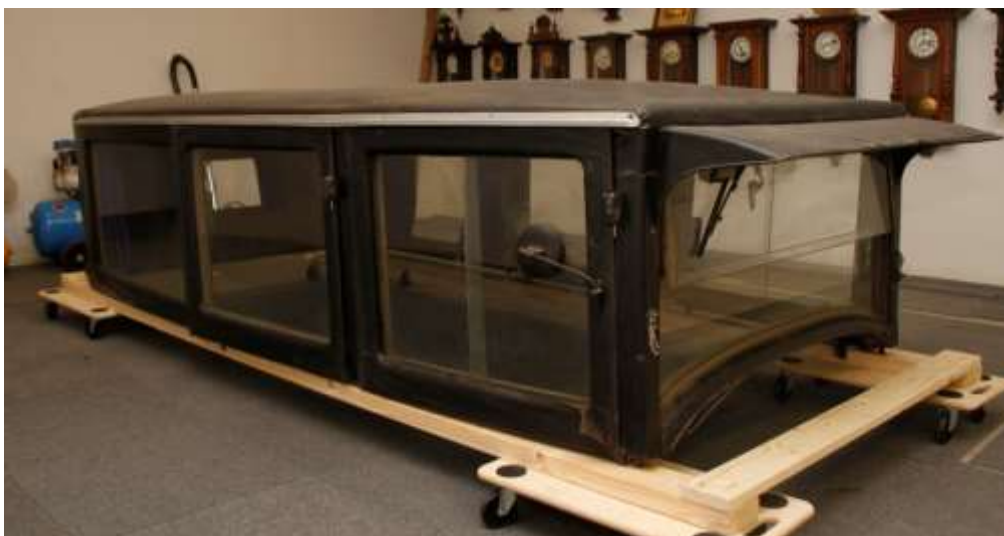
An der Außenseite kann hinten links ein Defekt des Kunstleders festgestellt werden. Auch ist die A-Säule mit der horizontal geteilten Windschutzscheibe labil.

Für die Wechselkarosserie wird ein Lagerrahmen mit Laufrollen hergestellt. In gefertigten Senklöchern finden die Karosserieverschraubungen Platz und fixieren die labile A-Säule.

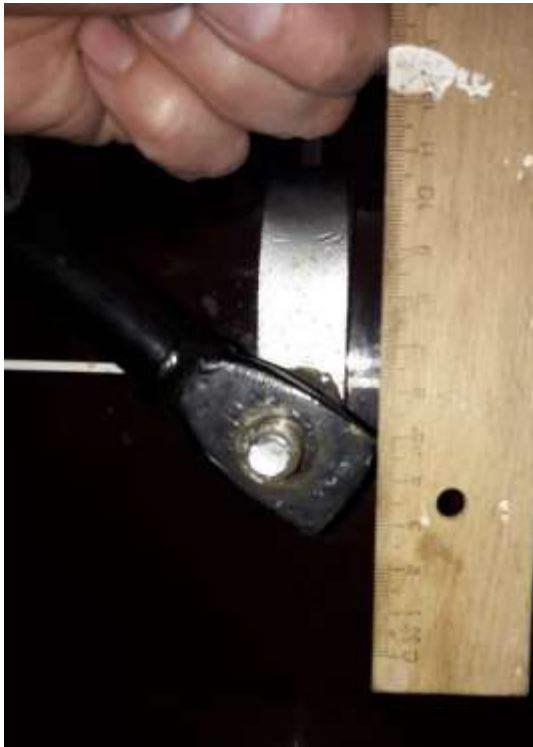
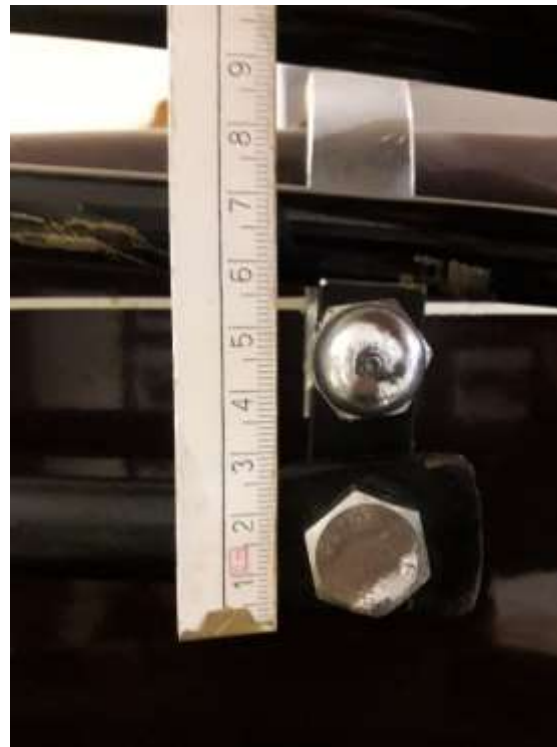
Beim aufgespannten Verdeck zeigt sich, dass dieses nicht passt. Die Verdeckspitze erreicht ca. 200 mm über dem Befestigungspunkt der Scheibe ihren Endstand. Dies resultiert daraus, dass am Wagen eine höhere Scheibe montiert war und das Verdeck hierzu passte. Die hohe Scheibe wurde in den Jahren um 2000 durch die jetzige, passendere ersetzt. Mit erhöhtem Druck könnte das Verdeck geschlossen werden.

Das Bild links zeigt den Achspunkt der Hauptschere im Originalstand. Das Bild rechts zeigt die Position des verlagerten Achspunktes.

Um die fehlenden 200 mm auszugleichen, wurde der Scharnierpunkt an der hinteren Hauptschere um 30 mm nach unten verlegt. Am Scharnierbolzen wurde ein Flachmaterial mit Aufnahmepunkten verbaut, um den Scharnierpunkt zu verlegen. Das Verdeck lässt sich ohne größere Spannung am Stoff oder Gestänge schließen.
