# Werkstatttagebuch

## Wartungs- und Reparaturbericht

Steiger 11/55 PS

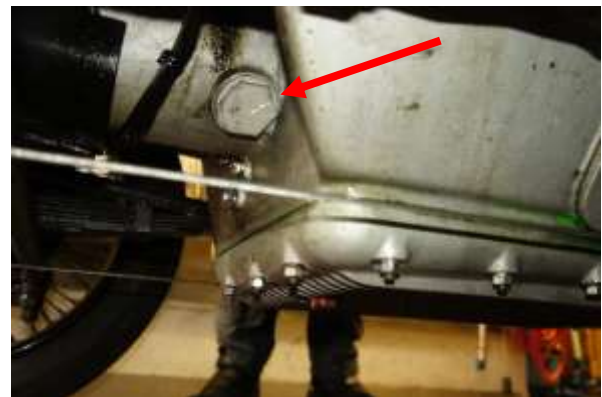
Nach der Motorenreparatur wurde in den Kurbelwellenraum 14,8 Liter Motorenöl gefüllt. Im Betrieb des Motors wurde festgestellt, dass der Vorratsbehälter überläuft und überschüssiges Öl vom Kurbelwellenraum in den Vorratsraum zurück gepumpt wird. So wurde, während der Motor lief, das Öl aus der Einfüllöffnung abgesaugt bis der Ölstand gleich blieb, der Öldruck blieb konstant.

Um zu überprüfen wieviel Öl nun im Kurbelwellenraum ist, wurde das Motoröl abgelassen, und die Füllmenge gemessen. Es waren **4 Liter**, diese wurden anschließend wieder eingefüllt, siehe Bild, roter Pfeil. In den Vorratsbehälter passen ca. **4,5 Liter** Motorenöl.

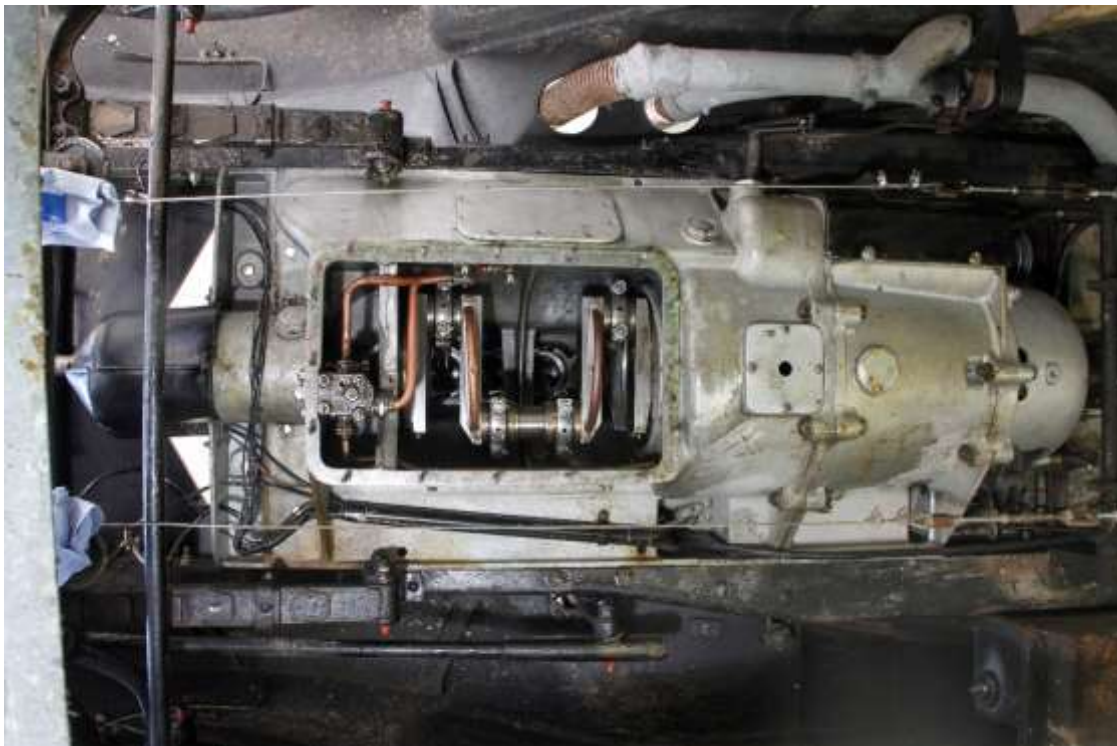
Der Ölwanneboden wurde entfernt, hier konnten keine Fremtteile festgestellt werden.

Lösen der Pleuel von der Kurbelwelle: Die Versplintung an den Pleueln wurde entfernt und die Pleuelschrauben gelöst. Hierzu ist eine manipulierte 17 mm Stecknuss erforderlich. Diese wurde im vorderen Bereich schlank abgedreht, sodass diese über die Pleuelmuttern passt.

Das Öffnungsmoment mit der Ratsche bei 30 cm ist bei ca. 15 – 20 KG. Die Pleuellager wurden sogleich wieder mit dem Pleuel verschraubt. Es ist darauf zu achten, dass die Lagerschalen nicht herausfallen oder verwechselt werden.

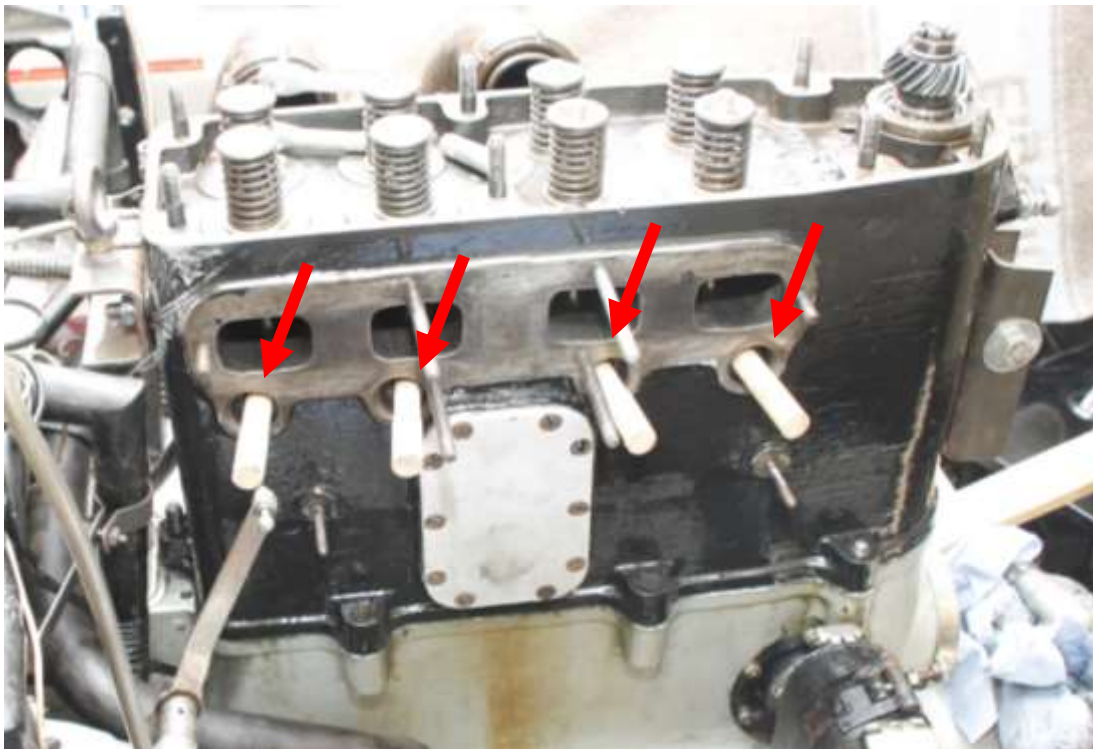
**Die Kolben dürfen auf keinen Fall weiter in den Zylinder geschoben werden.** Es würden die Kolbenringe im oberen Brennraum herauspringen und den Kolben blockieren!!! Es droht ein Totalschaden an den Kolben!!!

Um dies zu verhindern müssen in die Zündkerzenlöcher je ein 18mm Rundholz geschoben werden.

Der Motor wurde am 1. und 4 Zylinder exakt auf OT gedreht (Hilfsmittel Wasserwaage), am Guckloch an der Schwungscheibe wurde eine Markierung mittels Edding angebracht. An der Riemenscheibe des Lüfterantriebes wurde mittels Eddingstrich der OT markiert. An der Welle zum Zündmagnet wurde ebenfalls eine Kratzmarkierung gesetzt.

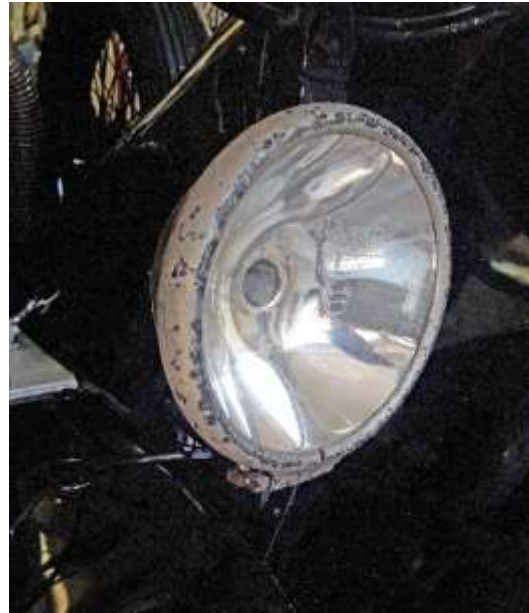
Die Zuleitung zum HAWAG Suchscheinwerfer wurde erneuert. Die bestehende originale Leitung war brüchig und drohte einen Kurzschluss zu verursachen. Die Absicherung erfolgt über die Sicherung Nr. 4 mit 8 Ampere.

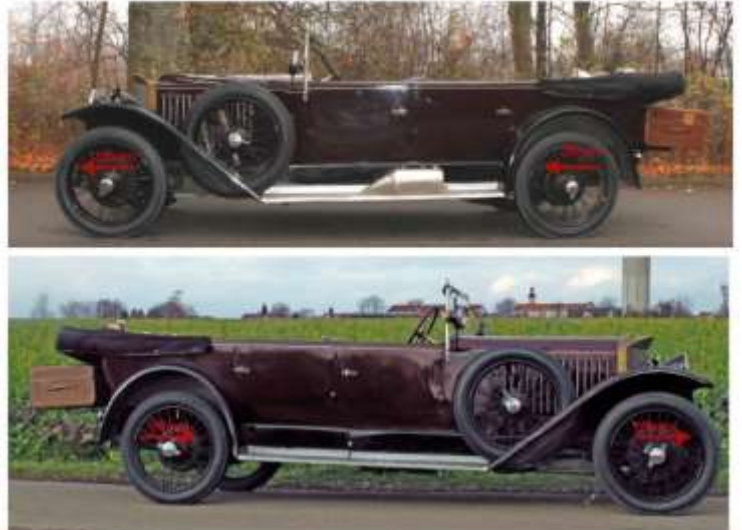
### Öffnen der Rudge Radflügelmuttern

Die Räder sind mittels Zentralverschlusschraube des Herstellers RUDGE mit 52 mm Durchmesser auf den verzahnten Radträger montiert. Zur Demontage stehen zwei eigens angefertigte Werkzeuge zur Verfügung. Ursprünglich sollte zur Demontage ein Schonhammer oder Bleihammer mit mind. 1000 Gramm verwendet werden. Aufgrund der Beschädigungsgefahr sollte dies vermieden werden. Die Verschraubungen sind mit Links- und Rechtsgewinde versehen!
